Bericht

Strukturverbessernden Maßnahmen am Hombach, Gänsebach und Lendengraben im Zusammenhang mit der Flurbereinigung Ristedt

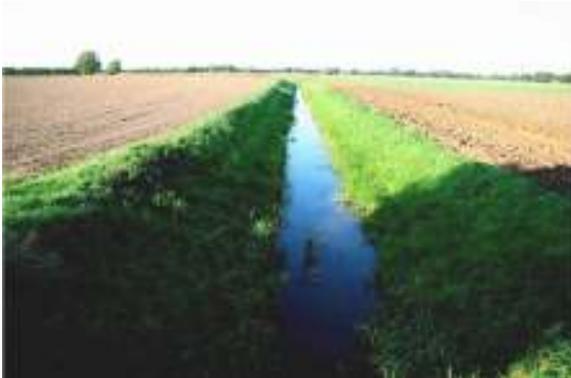
Vor der Bereitstellung von Gewässerrandstreifen im Zuge der Flurbereinigung Ristedt waren Bilder wie diese die Regel. Die Gewässer hatten fast ausschließlich nur die Funktion als Wasserableiter zu erfüllen und mussten deshalb intensiv unterhalten werden.

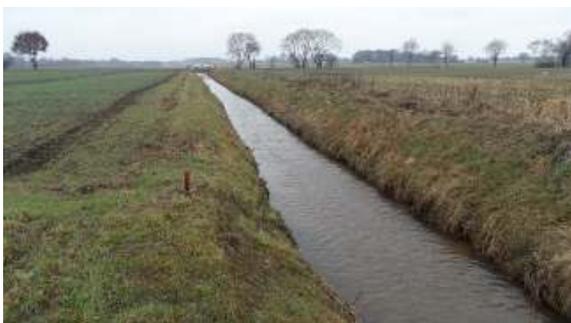
Die Bewirtschaftung entlang dem Hombach erfolgte in der Vergangenheit durchaus satzungsgemäß (Bild 2). Die Möglichkeit einer bedarfsgerechten Gewässerunterhaltung und einer auch nur geringfügigen Gewässerentwicklung war aber wegen fehlender Gewässerrandstreifen nicht gegeben - das hat sich nun geändert (Bild 2 a)

Bild 2
Hombach ca. 230 Meter unterhalb der Brücke Wulfhoop
Situation am 08.03.2013
(Stat. ca. 8+100 - Blick gegen die Fließrichtung (BgF))

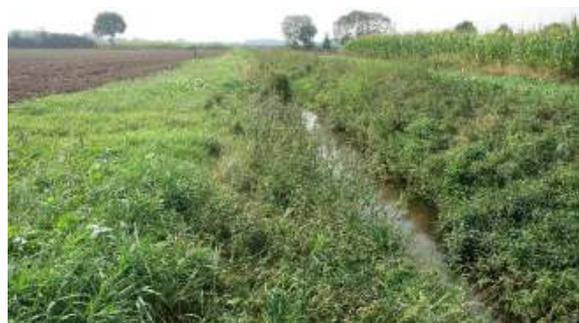
Bild 2 a
Hombach ca. 230 Meter unterhalb der Brücke Wulfhoop
Situation am 20.09.2014
(Standort und Blickrichtung wie Bild 2)

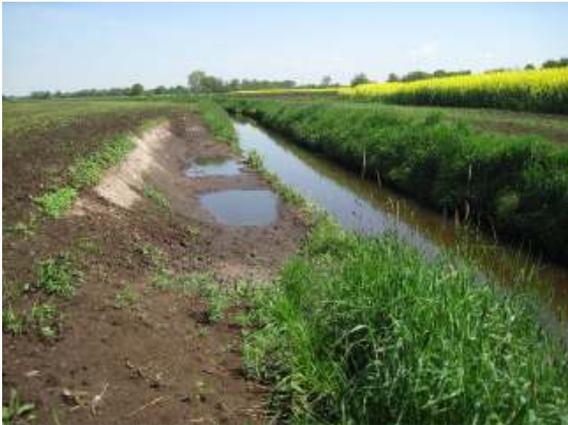
In Bereichen mit geringer hydraulischer Leistungsfähigkeit des Hombachs kann auf die Gewässerunterhaltung nicht verzichtet werden. Wie in den nachfolgenden Bildern 3 und 3 a dargestellt wurden die Gewässerböschungen deshalb an insgesamt 12 Stellen und auf einer Gesamtlänge von 310 Metern abgegraben. Auf den so entstandenen Rohbodenstandorten entwickeln sich bereits gewässerbegleitende und -typische Staudenfluren. Hier werden und können sich mit der Zeit und ganz natürlich gewässertypische Gehölzstrukturen entwickeln, ohne die hydraulische Leistungsfähigkeit des Hombachs zu beeinträchtigen.

Bild 3
Hombach unterhalb der Brücke Wulfhoop
Böschungsabgrabung am 29.04.2014
(Stat. ca. 7+900 . Blick in Fließrichtung (BiF))

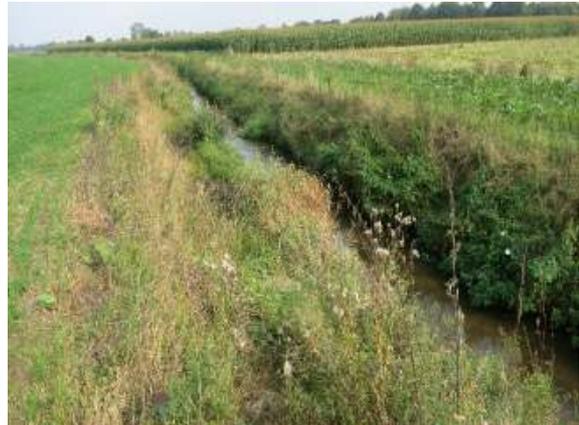
Bild 3a
Hombach unterhalb der Brücke Wulfhoop
Böschungsabgrabung am 20.09.2014
(Standort und Blickrichtung wie Bild 3)

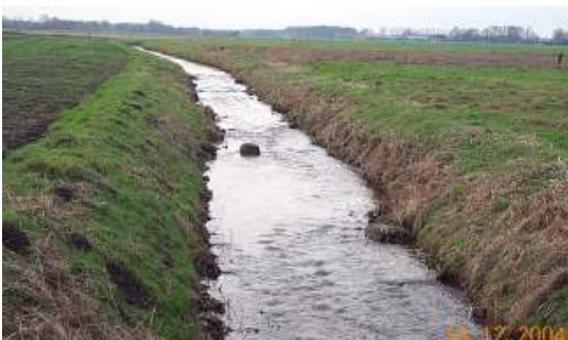
Bild 4
Hombach oberhalb der Brücke Wulfhoop
Sohlgleite nach Rückbau des Sohlabsturzes am
14.12.2004
(Stat. ca. 8+300 - BgF)

Besonders wegen der intensiven Nutzung der benachbarten Flächen und fehlender Entwicklungsmöglichkeiten wurde die Gewässerunterhaltung auch nach der Herstellung der Sohlgleite in dem gewohnten Umfang durchgeführt (Bild 4).

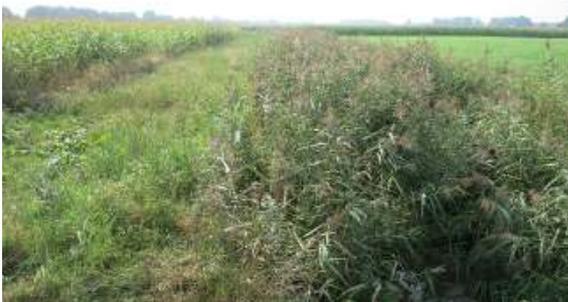
Bild 4 a
Hombach oberhalb der Brücke Wulfhoop
Unterhaltung ab dem Jahr 2013 eingestellt
Aufnahmedatum: 20.09.2014
(Standort und Blickrichtung wie Bild 4)

Dies änderte sich erst nach Bereitstellung der Gewässerrandstreifen im Zuge der Flurbereinigung Ristedt. Außerdem half die zwischenzeitlich gewonnene Erkenntnis, dass das Profil des Hombachs kurz oberhalb der Gleite (wegen der Wasser-spiegelabsenkung), innerhalb der Gleite (wegen des größeren Gefälles) und besonders unterhalb der Gleite (wegen der großen Einschnittstiefe) deutlich größer ist als für den „ordnungsgemäßen Abfluss“ erforderlich. Auch waren Bedenken der Anlieger wegen des jetzt größeren Abstandes der Nutzflächen nicht zu erwarten, so dass der Hombach hier nur noch „beobachtet“ und nur „nach Bedarf“ unterhalten wird.

Die Auswirkungen der nun möglichen Umstellung der Unterhaltung werden bereits nach nur einem Jahr mehr als deutlich. (Bild 4 a).

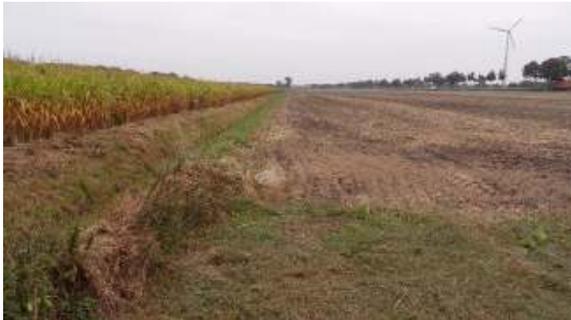
Auch am Lendengraben erfolgte die Bewirtschaftung der angrenzenden Flächen bis unmittelbar an die Gewässerböschung heran, und auch hier musste das gesamte Gewässerprofil regelmäßig durch Mahd der Böschungen und Krautentnahme aus der Sohle unterhalten werden (Bild 5). Und obwohl hier die Ausweisung eines Gewässerrandstreifens nur auf einer Gewässerseite möglich war und die Pflege des Randstreifens noch verbesserungswürdig ist zeigt sich wegen der nun möglichen geringeren Unterhaltungsintensität eine deutlich größere Vielfalt bei der gewässergebundenen Flora (Bild 5 a).

Bild 5
Lendengraben am 07.09.2012
(Stat. ca. 1+000 - BiF)

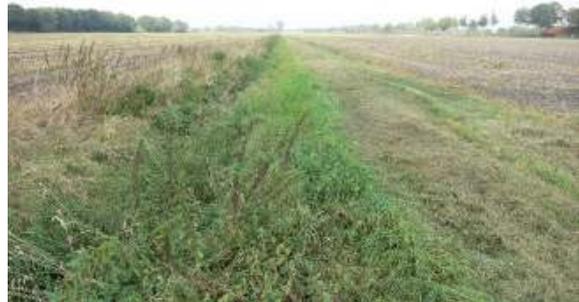
Bild 5 a
Lendengraben am 20.09.2014
Standort und Blickrichtung wie Bild 5

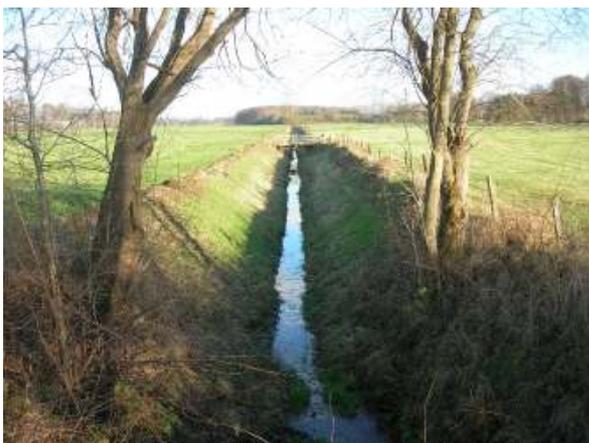
Wie beim Lendengraben wurden auch am Gänsebach die angrenzenden Flächen bis unmittelbar an die Gewässerböschung heran bewirtschaftet, und auch hier musste das gesamte Gewässerprofil regelmäßig durch Mahd der Böschungen und Krautentnahme aus der Sohle unterhalten werden (Bild 6).

Bild 6
Gänsebach unterhalb Rohrdurchlass in
(Stat. ca. 5+580 - BiF) am 05.01.2014

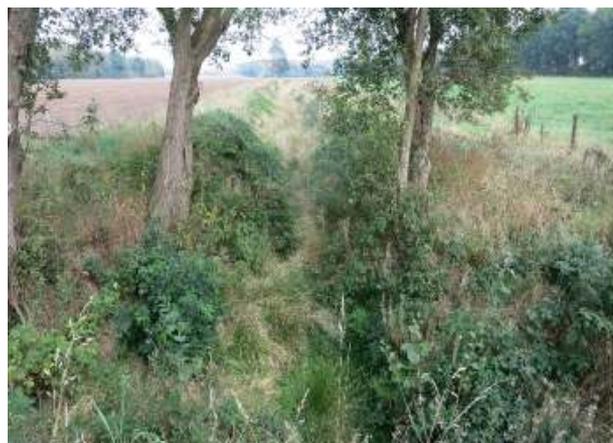
Schon ca. 9 Monate später zeigt sich ein ganz anderes Bild (Bild 6 a): Es genügt jetzt, die Gewässerunterhaltung nur noch „nach Bedarf“ durchzuführen und so die Entwicklung einer gewässertypischen Flora zuzulassen.

Bild 6 a
Gänsebach am 20.09.2014
Standort und Blickrichtung wie Bild 6

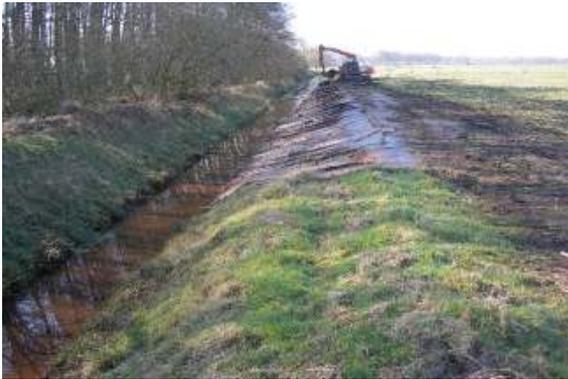
An anderer Stelle wurden die Gewässerböschungen abgeflacht. Auf dem so entstandenen Rohbodenstandort können sich nun gewässerbegleitende und -typische Staudenfluren und Gehölzstrukturen entwickeln.

Bild 7
Gänsebach
Böschungsabflachung am 05.01.2014
(Stat. ca. 4+900 - BgF)

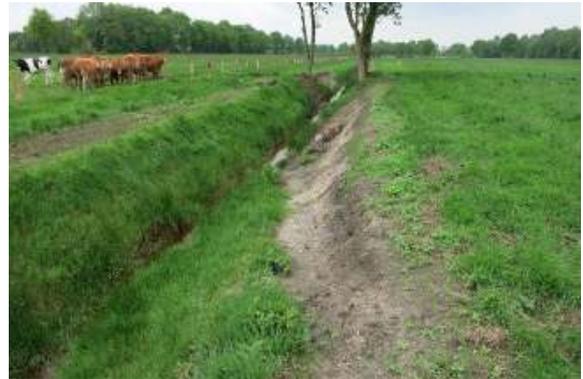
Bild 8
Gänsebach
Böschungsabflachung am 09.05.2014
(Stat. 5+200 - BgF)

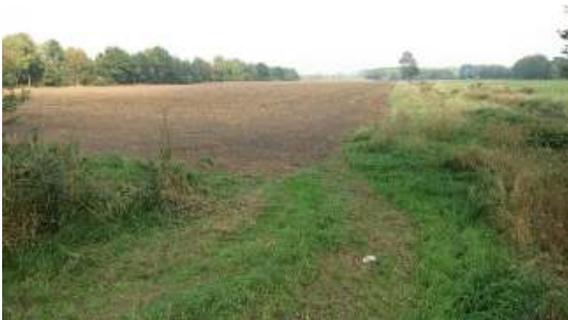
Bild 8
Gänsebach unterhalb Rohrdurchlass am
20.09.2014 (Stat. ca. 5+580)
Blick in Fließrichtung auf angrenzende Fläche

Wie wichtig und vorausschauend die Ausweisung von Gewässerrandstreifen auch auf - vermeintlich - sicheren Grünlandflächen ist zeigt das nebenstehende Bild 8: Die noch im Frühjahr 2014 als Mähweide genutzte Fläche ist nun umgebrochen (!)

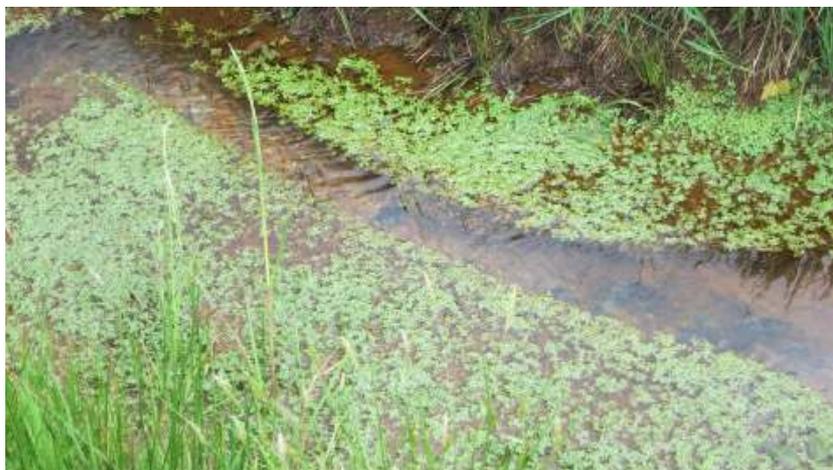
Auch und besonders im Kleinen zeigt sich die Wirksamkeit der Maßnahmen: Nach nur einem Jahr ohne Eintrag von Sedimenten und sonstigen Stoffen und ohne intensive Gewässerunterhaltung entwickeln sich kleinräumig schon wieder wertvolle Strukturen wie hier in der kiesgeprägten Gewässersohle des Gänsebachs!
