Bericht

zu den

Strukturverbessernden Maßnahmen an der Twillbeeke in Syke-Henstedt

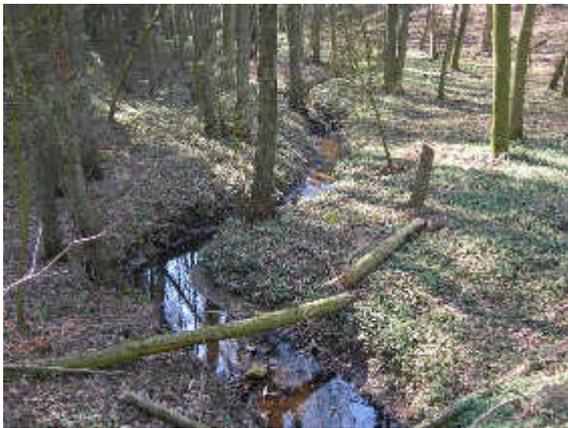
Bild 1
Stat. ca. 1+300 - Blick gegen die Fließrichtung
(BgF)

Oberhalb des Maßnahmebereichs durchfließt die Twillbeeke recht natürlich eine kleine Talaue in einem Buchen-hochwaldbestand (Bild 1). Etwa ab Stat. 1+000 wurde sie jedoch zum Betreiben einer hofeigenen Schrotmühle des Hofes Meyer an den Talrand verlegt und aufgestaut.

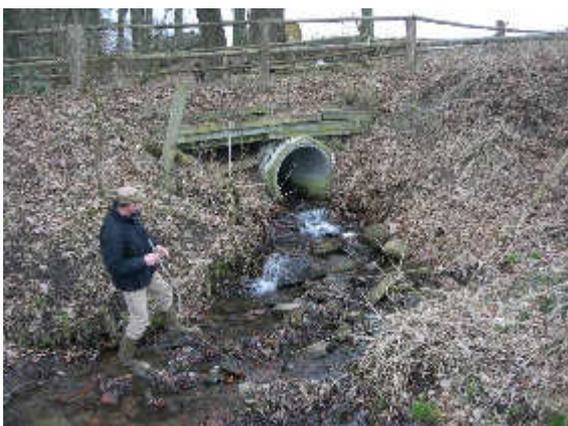
Bild 2
Stat. ca. 0+580 - BgF

Der Mahlbetrieb wurde zwar schon Ende der 50er Jahre des vorigen Jahrhunderts aufgegeben, das Gewässer behielt aber seinen unnatürlichen Verlauf mit der Folge, dass unterhalb eines alten Rohrdurchlasses ein für Fische und Wirbellose unüberwindbarer Absturz entstand (Bild 2). Außerdem wäre der Rohrdurchlass selbst wegen seiner geringen Abmessungen (RD DN 800) und der damit verbundenen hohen Fließgeschwindigkeit und glatten Sohle im Bauwerk nur von wenigen robusten Arten passierbar gewesen.

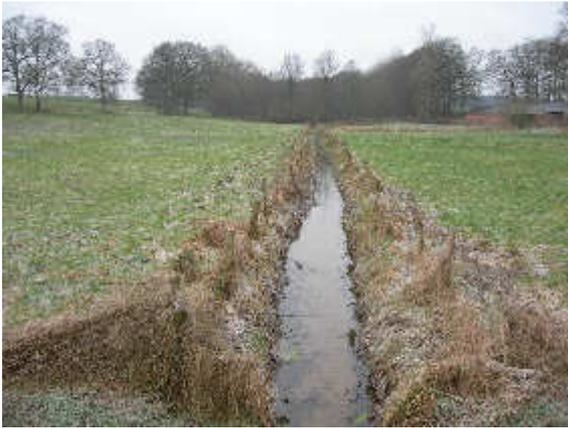
Das gilt auch für drei weitere Kreuzungsbauwerke bis zur Hache hin und hier besonders den rd. 14 Meter langen Kreisstraßendurchlass bei Stat. 0+320.

Vor der Durchführung der Maßnahme verlief die Twillbeeke ab dem Hof Meyer (Stat. ca. 0+500) „schnurgerade“ und äußerst strukturarm in Richtung Hache (Bilder 3 bis 5). Lediglich die von den Anliegern Thörel und Gast gepflanzten Weiden bereicherten das Landschaftsbild; eine strukturelle Verbesserung der Twillbeeke

Bild 3
Stat. ca. 0+320 - Kreisstraßendurchlass - BgF

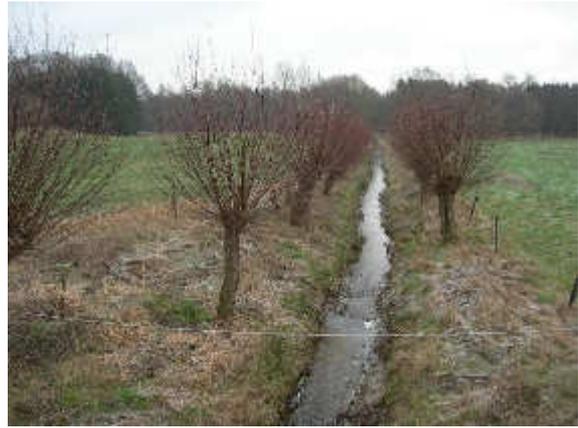
war aber auch hier wegen des großen Abstandes zum Gewässer nicht zu erwarten (Bild 4).

Bild 4
Stat. ca. 0+320 - Kreisstraßendurchlass Blick in Fließrichtung (BiF)

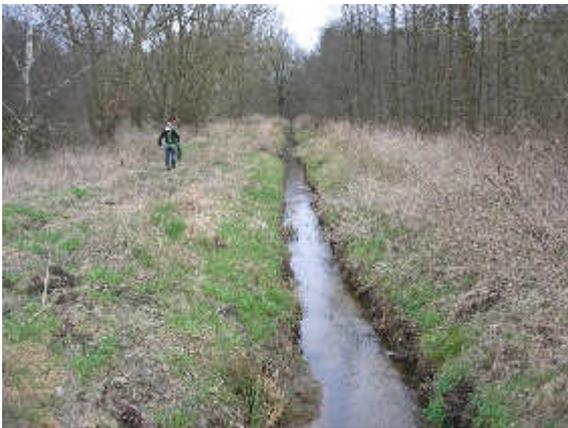
Bild 5
Stat. ca. 0+200 - Weideüberfahrt - BiF

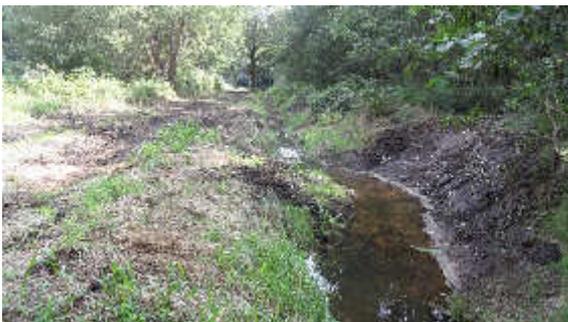
Neben der Linienführung stellte besonders die sehr hohe Sedimentfracht ein weiteres Problem für die Twillbeeke und die folgende Hache dar. Die im Rahmen einer zu diesem Thema bearbeiteten Ingenieurarbeit für die Twillbeeke und die Menninghäuser Beeke gemessene Sedimentmenge von 12 to (!!!) in einem Zeitraum von nur 5 Monaten belegt dies mehr als deutlich (1).

Bild 5 a
(Stat. ca. 0+200 - Weideüberfahrt BiF)

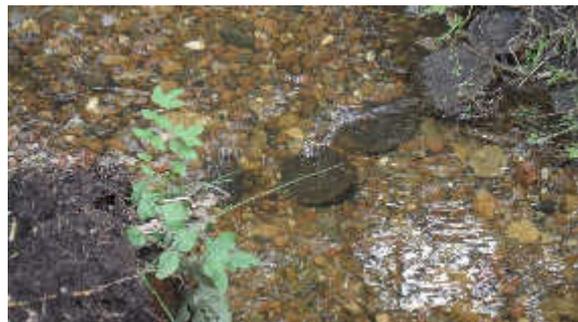
Bild 6
Sohl detail im Bereich Bild 5 a

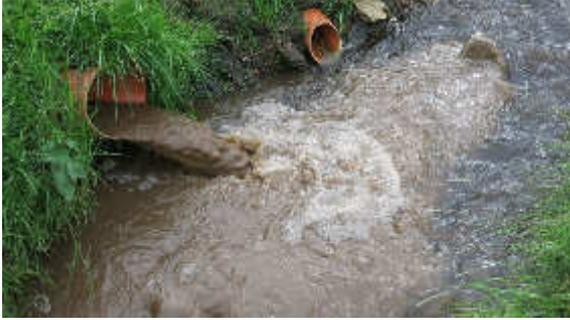
Bild 7
Stat. ca. 0+320 - Zufluss zur Twillbeeke aus dem Seitengraben westlich der K 125

Wie notwendig diese Sedimentfänge sind zeigte sich bei einem Niederschlagsereignis noch während der Bauphase und vor der Herstellung der Sedimentfänge (Bild 7).

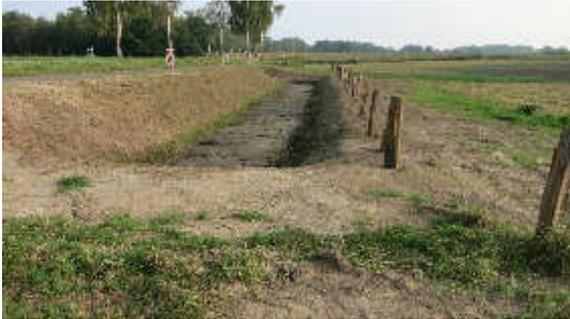
Bild 8
Stat. ca. 0+320 - Neuer Sandfang westlich der K 125 - Blick nach Süden

Die Sedimentfänge wurden im Bereich von Zuläufen mit hoher Sedimentfracht im Bereich des Hofes Meyer und an der Kreisstraße (Bild 8) angelegt. Sie werden regelmäßig vom Unterhaltungsverband überprüft und bei Bedarf geräumt. Dazu wurde mit den Anliegern vereinbart, dass das Räumgut auf deren Flächen ausgebracht werden kann.

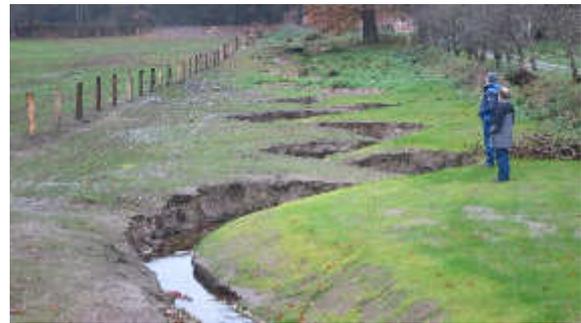
Bild 9
Stat. ca. 0+380 - An die Hofzufahrt Meyer verlegte Twillbeeke kurz nach dem Ausbau - BgF
Aufnahmedatum: 30.11.2013

Voraussetzung für die Zustimmung der Anlieger und Bereitstellung der erforderlichen Fläche zur Renaturierung der Twillbeeke und Ausweisung breiter Gewässerentwicklungstreifen war die Verlegung der Twillbeeke an die Hofzufahrt Meyer.

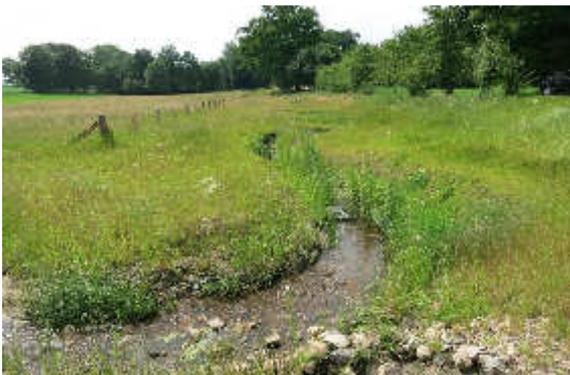
Mit Ausnahme der befestigten Bereiche der Sohlgleiten wurde der Twillbeeke ohne jegliche wasserbauliche Sicherung mit Schotter oder Faschinen nur der ungefähre Verlauf vorgegeben. Schon jetzt ist fest zu stellen, dass die Twillbeeke hier abhängig von den Bodenverhältnissen, dem Gefälle und der Abflusssdynamik ihr Gleichgewicht findet und sich so möglichst naturnah (weiter-) entwickelt.

Bild 10
Stat. ca. 0+380 - An die Hofzufahrt Meyer verlegte Twillbeeke nur rd. sieben Monate später - BgF
Aufnahmedatum: 17.06.2014

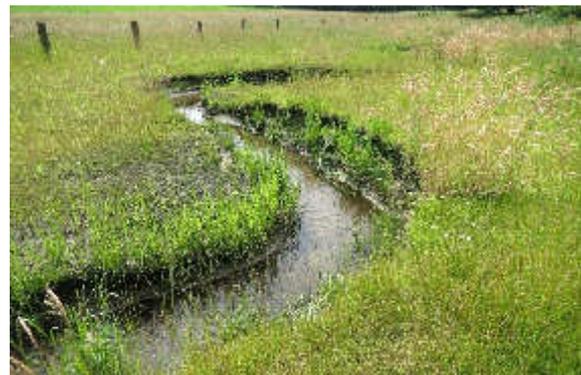
Bild 11
Stat. ca. 0+420
Detail des unbefestigten Gewässerbereichs - BgF
